AGENȚIA DE INVESTIGARE FERROVIARĂ ROMÂNĂ - AGIFER

RAPORT DE INVESTIGARE

al accidentului feroviar produs la data de 07.06.2017 pe raza de activitate a Sucursalei Regionale CF Craiova, pe secția de circulație Câmpulung - Golești în stația CFR Golești

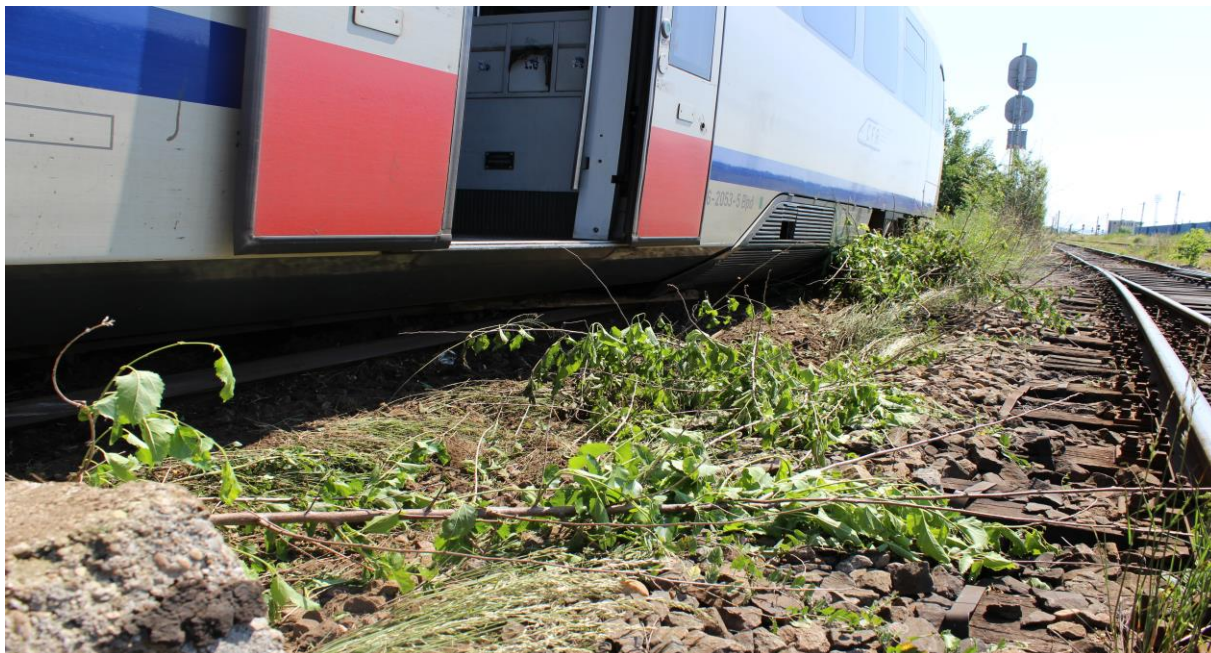
Foto 1. Poziția automotorului Desiro 2053 după deraiere

După depășirea semnalului luminos de ieșire YII (care a avut indicația "o unitatea luminoasă de culoare roșie – **OPREȘTE fără a depăși semnalul!**") al stației CFR Golești, automotorul a continuat mersul (rulat), a trecut peste schimbătorul de cale nr.39 talonându-l, schimbător care se afla în cuprinsul traversării cu joncțiune dublă (denumită în continuare TJD) nr.39/41, a depășit opritorul fix și a deraiat de primul boghiu (TDG 1) și de boghiul 2 (Jakobs). Automotorul a circulat în stare deraiată circa 30 de metri, oprindu-se la km 100+100 (Foto 1).

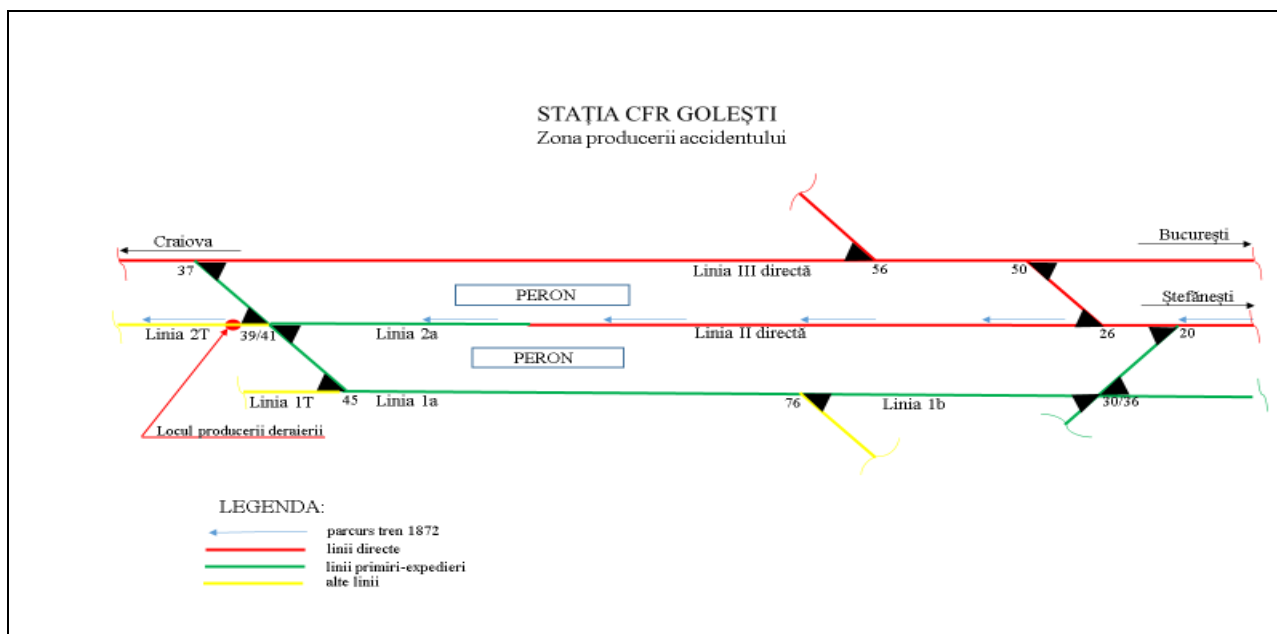
Fig. 1. Schița zonei producerii accidentului

Trenul a parcurs, de la intrarea în stație, liniile II (directă), linia 2a (primiri-expedieri) și linia 2T (alte linii), depășind semnalul YII aflat pe poziția "OPRIRE" și talonând TJD 39/41.

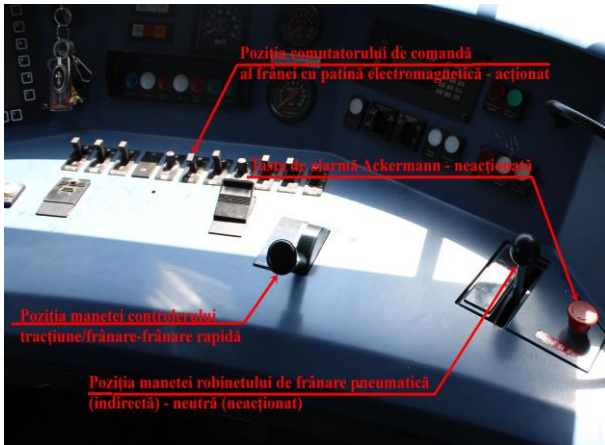
Fig. 2

- automotorul a fost condus de către mecanic de la postul de conducere nr.1 acesta fiind postul din față;
- maneta controlerului tracțiune/frânare de pe pupitrul mecanicului sa aflat în ultima poziție „frânare rapidă”(Fig.2);
- robinetul de frânare pneumatică (indirectă) sa găsit în poziția „0”;
- tasta de alarmă Ackermann neacționat;
- comutatorul de comandă al frânei electromagnetice de pe pupitrul mecanicului „acționat”(Fig.2);
- manometru presiune aer în cilindrii de frână a avut indicația „0”;
- manometru presiune aer conductă principală 10 atm și conductă generală 5 atm a avut indicația „0”;
- automotorul a avut ambele motoare diesel oprite;
- calculatorul de frână BSG a afișat cod defect 5151 – Frână electromagnetă 2 nu funcționează (Fig.3)

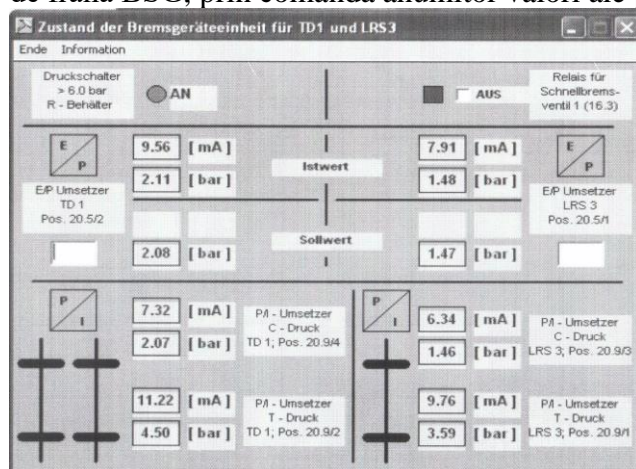
Fig.4

- cu soft de diagnoză s-au verificat traductorii de presiune E/P (poz. 5/1 și 5/2, fig.4 și 5) din blocurile de frână BGE 1 și BGE 2, prin verificarea presiunilor de aer comandate de calculatorul de frână BSG, prin comanda anumitor valori ale presiunilor de aer;

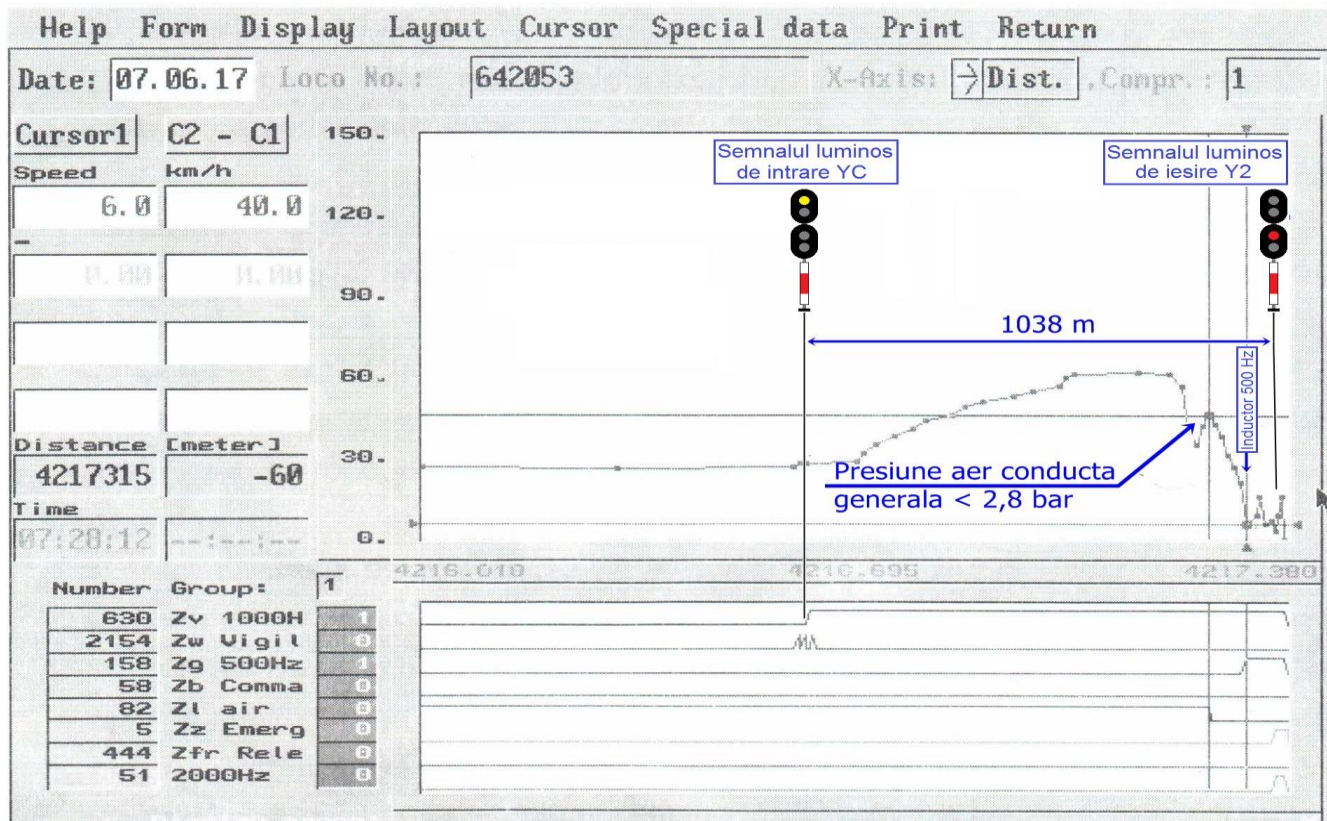
Fig.8

- mecanicul a manipulat automotorul din postul de conducere nr.1 până la stația CFR Golești unde a avut parcurs de intrare la linia nr.II directă;
- corelarea între datele înregistrate de instalația de vitezometru I60R și informațiile descărcate din calculatorul central ZSG legat de defectele aparute la instalația de frână din momentul în care a fost comandată frânarea automotorului în vederea opririi acestuia în stația CFR Golești sunt prezentate în figurile 9 și 10. Diferența dintre ora indicată de instalația de vitezometru I60R și calculatorul central ZSG este de 23'50"

- după ce a trecut prin dreptul semnalului luminos de intrare care a avut indicația “o unitate luminoasă de culoare galbenă spre tren – **Liber cu viteza stabilă, ATENȚIE! Semnalul următor ordonă oprirea.**”) unde instalația PZB (INDUSI) a automotorului a luat influență de 1000 Hz de la inductorul de cale în jurul orei 07.27.14 – I60R (07.03.24 – ZSG), după care mecanicul a sporit viteza automotorului de la 27 km/h la 62 km/h;

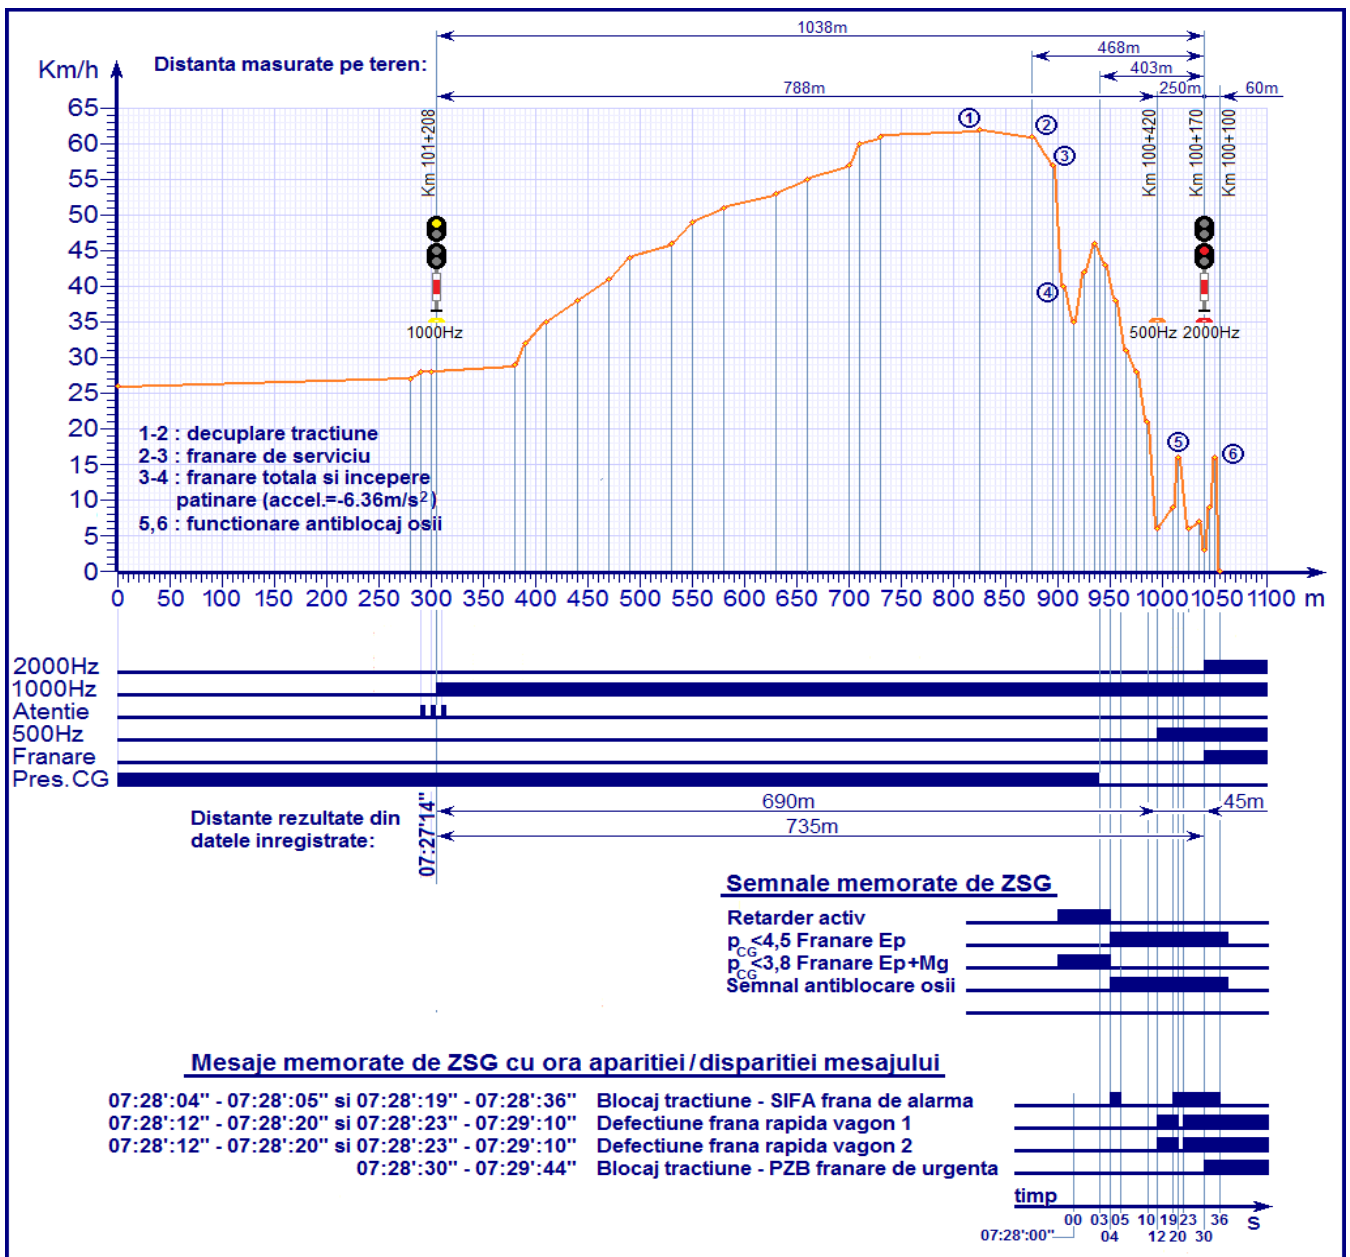
Fig.9

- de la viteza de 62 km/h mecanicul în intervalul 1 – 2 a efectuat o frânare ordinară și apoi o frânare totală din maneta controlerului tracțiune/frânare (Fig.10), intervalul 2 – 4 (Fig.9);

- în intervalul 2 – 3 de pe diagramă (Fig.10) și intervalul 4 – 5 de pe diagramă (Fig.9), mecanicul a efectuat frânare rapidă din maneta controlerului tracțiune/frânare unde apare o scădere a presiunii aerului în conducta generală sub 2,8 bar (Fig.8). Tot în acest interval apare ca informație transmisă în calculatorul central de la calculatorul de frână BSG “Defecțiune frână rapidă vagon 1 și 2: Frână rapidă sau stare releu blocare tracțiune” în jurul orei 07.28.12 – I60R (07.04.22 – ZSG) iar instalația PZB a automotorului a luat influență de 500 Hz de la inductorul de cale;

- în intervalul 3 – 4 de pe diagramă (Fig.10) și intervalul 5 – 6 de pe diagramă (Fig.9), mecanicul a efectuat o frânare rapidă din maneta robinetului de frânare pneumatică (indirectă) și apoi a acționat comutatorul de pe pupitrul de conducere al frânei electromagnetice. Tot în acest interval apare în jurul orei 07.28.23 – I60R (07.04.33 – ZSG), ca informație transmisă în calculatorul central de la calculatorul de frână BSG “Defecțiune frână rapidă vagon 1 și 2: Frână rapidă sau stare releu blocare tracțiune” iar în jurul orei 07.28.30 – I60R (07.04.40 – ZSG), instalația PZB a automotorului a luat influență de 2000 Hz cu frânare de urgență de la inductorul de cale al semnalului luminos de ieșire YII care a avut indicația “o unitate luminoasă de culoare roșie, spre tren – **Oprește fără a depăși semnalul!**”;

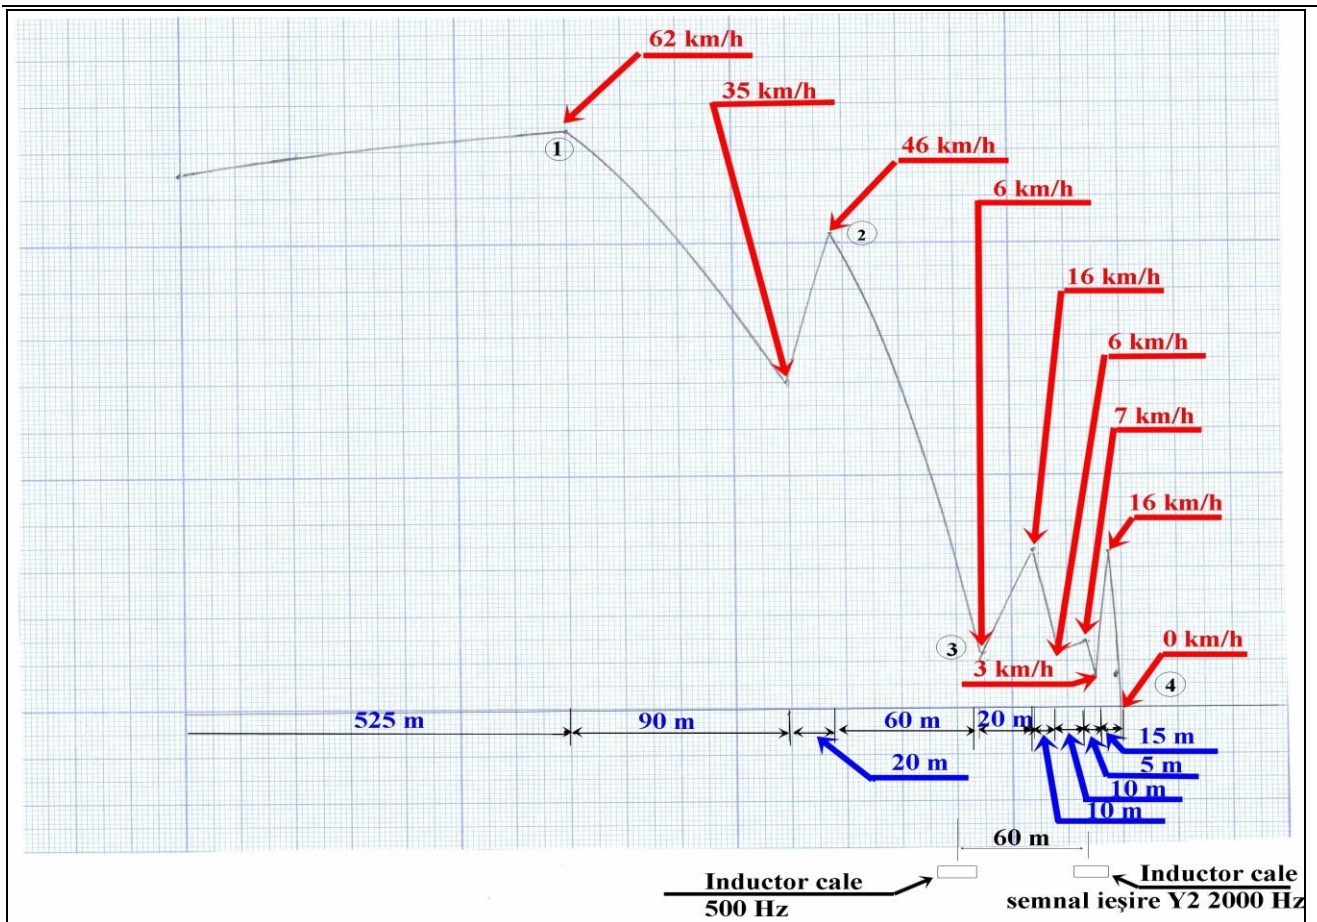
Fig.10

- din datele descărcate din memoria calculatorului central au rezultat că în intervalul 1 – 4 de pe diagramă (Fig.10) turațiile motoarelor diesel MD 1 și MD 2 au fost constante 793 – 802 rot/min – turație de funcționare la ralanti iar poziția manetei controlerului tracțiune/frânare a fost “Fahrschalter in Stellung Bremsen = 1” – Maneta de acționare în poziția **frânare !**;

- Tot în intervalul 3 – 4 (Fig.10), după depășirea semnalului luminos de ieșire YII a apărut ca informații transmise în calculatorul central de la calculatorul de frână BSG în jurul orei 07.28. 43 – I60R (07.04.53 – ZSG), “Nu funcționează frână magnetică 1 și 2” și în jurul orei 07.28. 47 – I60R (07.04.57 – ZSG), “BSG mediu avariat”;

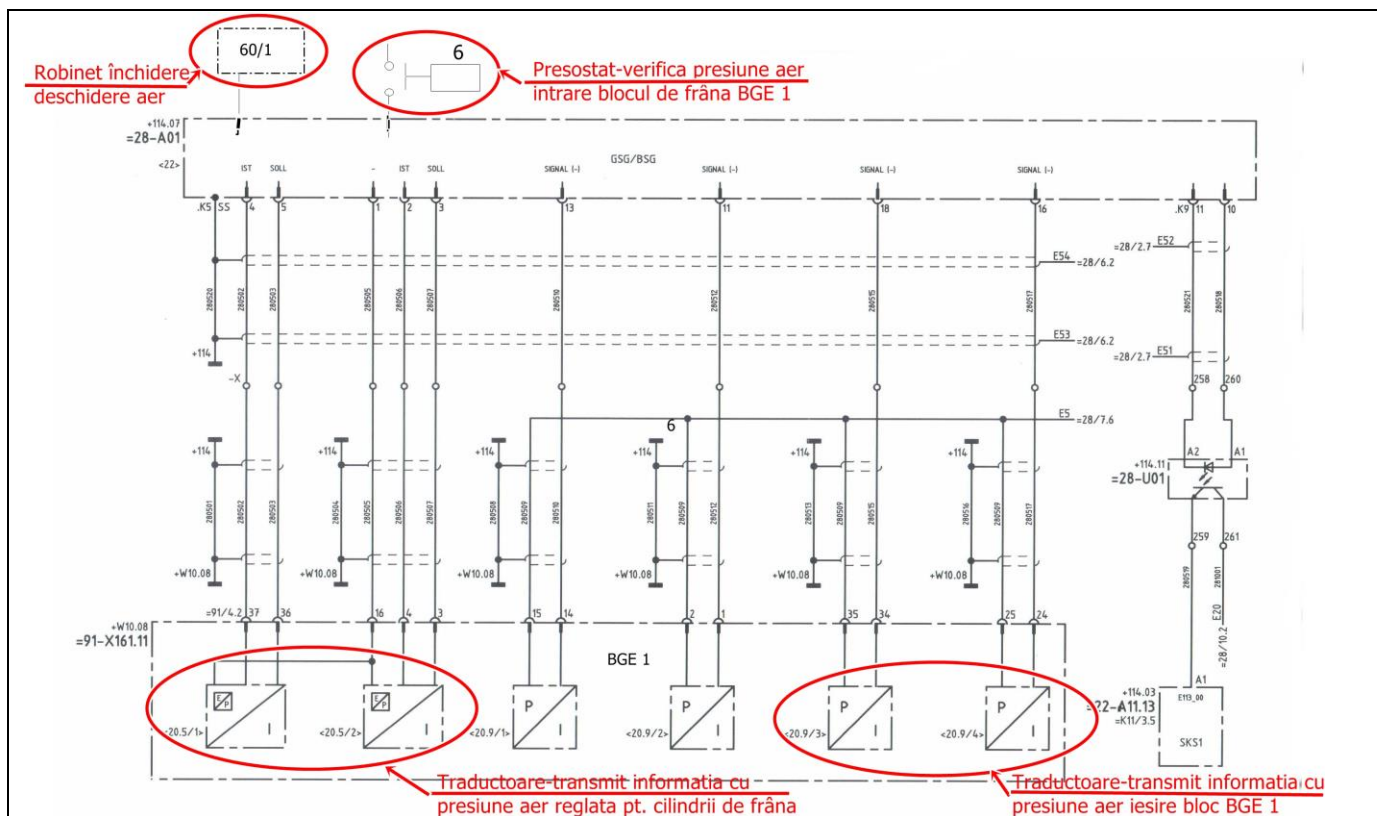
Fig.12

Deoarece calculatorul de frână BSG a afișat și memorat mesajul de defect “AE02 – Intrare analogică 2 perturbată” și în urma discuțiilor cu personalul de atelier legat de acest mesaj s-a motivat că în toate cazurile s-a depistat nereguli la sursa de alimentare pentru tensiunea de alimentare de 24 V (sursa din BSG).

Datorită faptului că imediat după mesajul de defect menționat mai sus calculatorul de frână BSG a afișat și memorat mesajul de defect “0555 – Întreruperea legăturii cu FSG” (cu ZSG) există posibilitatea ca mesajul de defect “AE02 – Intrare analogică 2 perturbată” să nu fi existat posibilitatea transmiterii lui către calculatorul central ZSG.

De aici comisia a ajuns la concluzia posibilă că în momentul frânărilor efectuate de către mecanic din maneta controlerului tracțiune/frânare robinetele de închidere 60/1 și 60/2 momentan să nu mai fi fost alimentate corespunzător cu presiunea de aer necesară, acestea fiind deschise – informație transmisă calculatorului de frână BSG (Fig.12). Acest lucru a condus la întreruperea pătrunderii corespunzătoare a aerului de la rezervoarele de aer în blocurile de frână BGE 1 și 2 și la efectuarea unei frânări ineficiente.

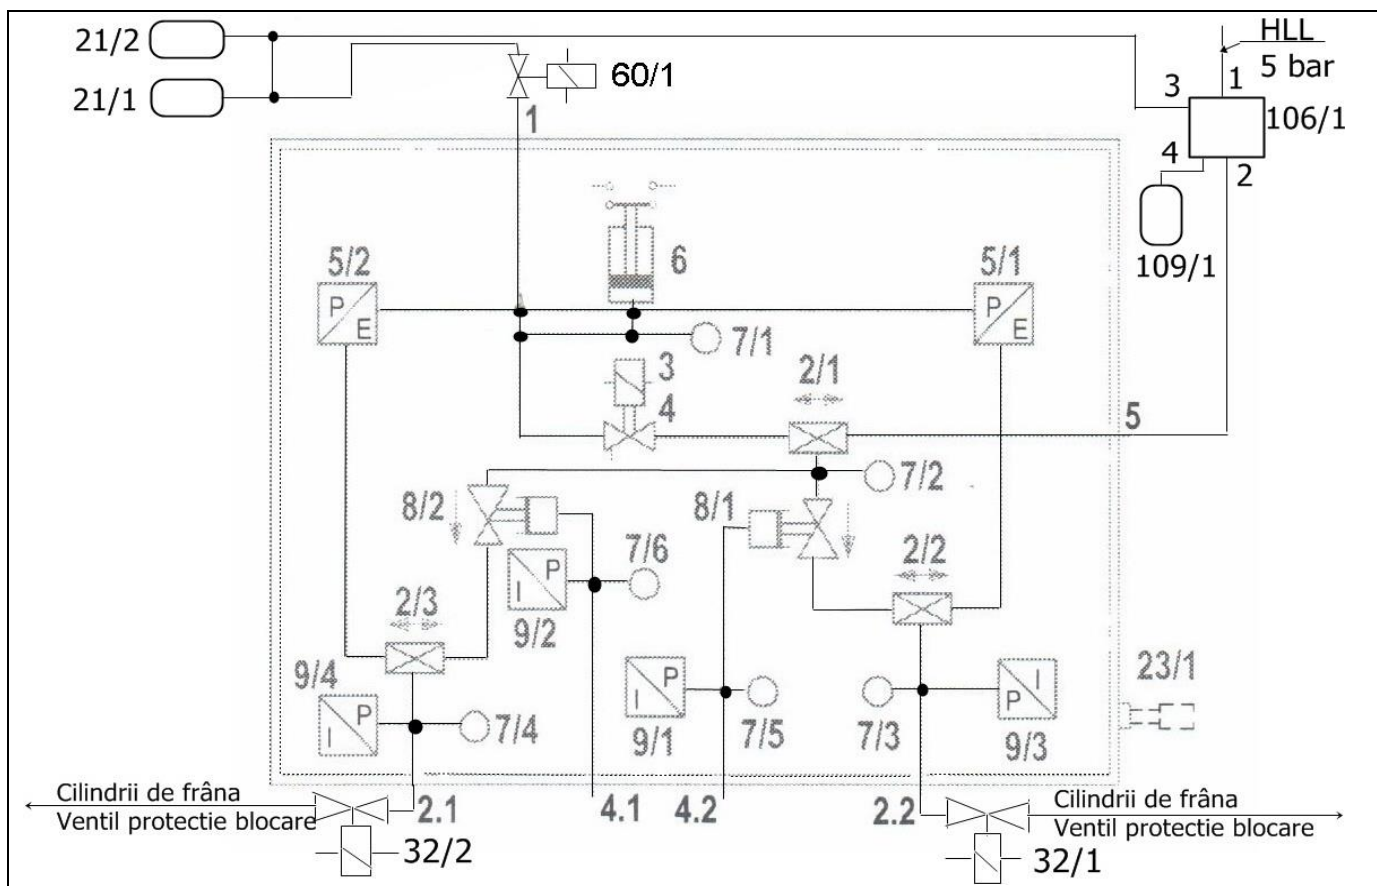
Fig.13

Presiunea de aer de la rezervoarele de aer (poz.21/1 și 21/2) la intrare în blocul de frână BGE 1 este controlată de un presostat (poz.6), unde dacă această presiune scade sub valoarea reglată de 6 bar, se emite un mesaj de diagnostică către calculatorul de frână BSG. După intrare în blocul de frână BGE 1 aerul pătrunde traductoarele (ventile proporționale) E/P (poz.5.1 și 5.2) care comandă presiunea de aer pentru cilindrii de frână în funcție de frânarea comandată. Pentru comanda acestor traductoare E/P, calculatorul de frână BSG furnizează un semnal între valori de 4 – 20 mA în funcție de frânarea comandată. De la traductoarele E/P aerul pătrunde în supapele duble de reținere (poz.2/2 și 2/3), de aici la robinetii de

închidere (poz.32/1 și 32/2), robineți care au fost deschiși conform informației transmise calculatorului de frână BSG iar de aici aerul pătrunde la ventilele de protecție antiblocare și apoi în cilindrii de frână.

La ieșire din blocul de frână BGE 1 valoarea reală a presiunii de aer este verificată de traductorii P/I (poz.9/3 și 9/4) iar informația este transmisă către calculatorul de frână BSG.
