AGENȚIA DE INVESTIGARE FERROVIARĂ ROMÂNĂ - AGIFER

RAPORT DE INVESTIGARE

al accidentului feroviar produs la data de 07.06.2017 pe raza de activitate a Sucursalei Regionale CF Craiova, pe secția de circulație Câmpulung - Golești în stația CFR Golești

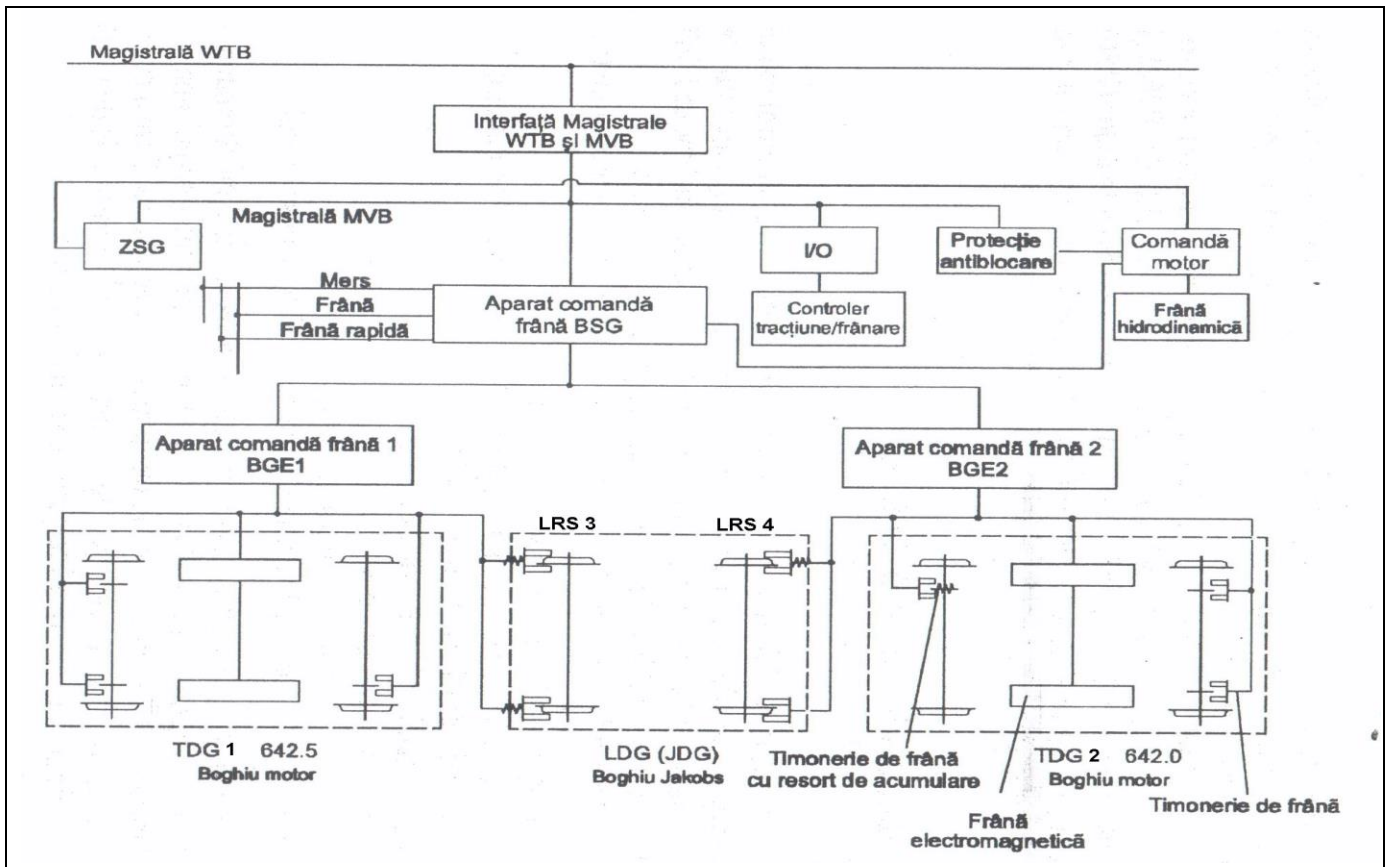
Fig.11

Automotorul este format din 2 vagoane (642.0 și 642.5) iar din punct de vedere al frânei este alimentat de la ambele vagoane. În acest scop pe lângă aparatul de comandă (calculatorul de frână) BSG care se află montat în vagonul 642.0 mai există blocurile de frână BGE 1 și BGE 2 dispuse pe cele 2 vagoane (Fig.11).

Tot prin rețeaua locală MVB calculatorul de frână BSG primește informații de la controlerul tracțiune/frânare legat de comanda de frânare sau de mers și trimite semnal la calculatorul central ZSG pentru blocarea/deblocarea tracțiunii și la blocul de comandă motor pentru frâna hidrodinamică(Fig.11).

Blocul de frână BSG acționează prin sistemele sale traductoarele E/P electromagnetice de reglare a presiunii aflate în cele 2 blocuri de frână BGE 1 și BGE 2 care transmite prin intermediul amplificatorilor magnetici comenzile de frânare, respectiv de slăbire a cilindrilor de frână de pe fiecare boghiu, astfel ca de la instalație de frână blocul de frână BGE 1 să frâneze osiile de la boghiul motor TDG 1 și osia alergătoare LRS 3 de la boghiul Jakobs iar blocul de frână BGE 2 să frâneze osiile de la boghiu motor TDG 2 și osia alergătoare LRS 4 de la boghiul Jakobs (Fig.11).
